***В. В. Мануртдинова (Егорова),
О. В. Франк-Каменецкая, М. С. Зеленская***

ГЕОЭКОЛОГИЧЕСКАЯ ЭКСПЕРТИЗА СОСТОЯНИЯ ПАМЯТНИКА М. В. ЛОМОНОСОВУ В НЕКРОПОЛЕ XVIII ВЕКА МУЗЕЯ ГОРОДСКОЙ СКУЛЬПТУРЫ (САНКТ-ПЕТЕРБУРГ)

Geocological Examination of the State of M. V. Lomonosov Monument in 20TH Century Necropolis of Urban Sculpture Museum (Saint Petersburg)

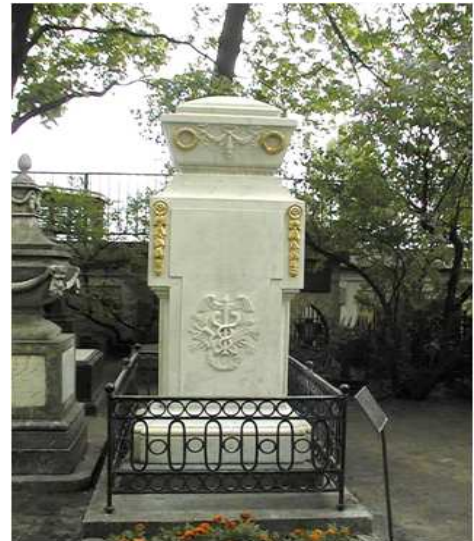
Памятник М. В. Ломоносову в Некрополе XVIII века представляет собой профилированную стелу из каррарского мрамора, которая увенчана саркофагом (рис. 1). Основание памятника выполнено из плитчатого известняка, ограда из овальных и круглых прутьев с двумя карнизными поясками — из чугуна. Это наиболее раннее по времени в петербургском некрополе архитектурное надгробие. Его отличает насыщенность семантики, синтетичность образного решения, в котором архитектурная форма, аллегорические рельефы, фактура и цвет материала (белизна мрамора, блеск позолоты), торжественный слог эпитафии создают единый звучный аккорд [1].

Рис. 1. Памятник М. В. Ломоносову в Некрополе XVIII века. Западная сторона. Фото 2004 года

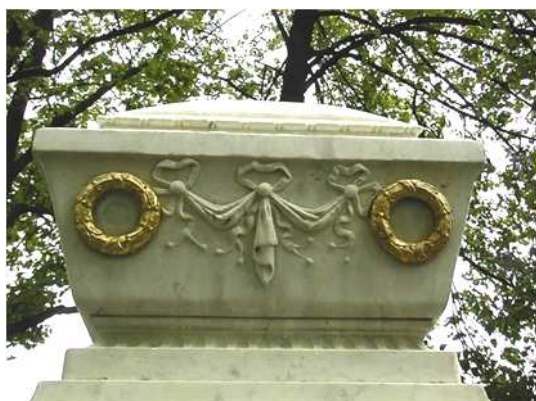
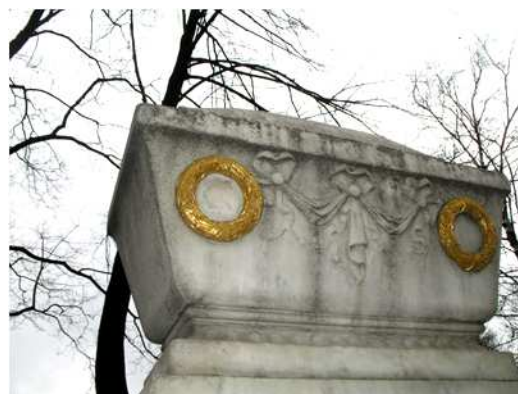
Некрополь XVIII века расположен в Центральном районе Санкт-Петербурга вблизи оживленной автомагистрали, что способствует ускоренному темпу разрушения каменных материалов. Поэтому за прошедшие после последней реставрации 8 лет состояние памятника М. В. Ломоносову существенно ухудшилось (рис. 2).

Рис. 2. Грязевые наслоения на мраморной поверхности памятника М. В. Ломоносову:
a — в 2004 (*a*) и *б* — 2011 (*б*) годах

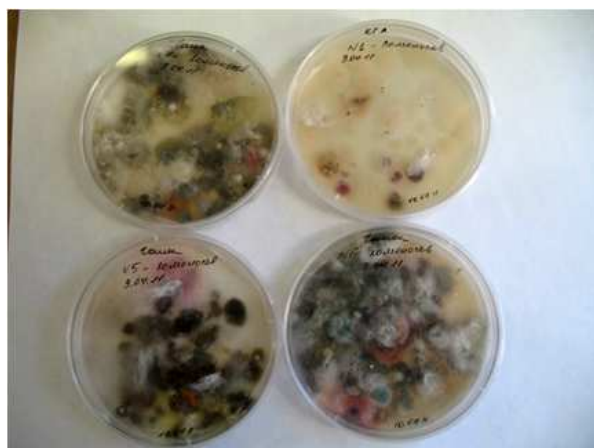
Для первичной изоляции, поддержания в культуре и идентификации микромицетов использовали следующие питательные среды: Чапека-Докса, картофельно-глюкозный агар (КГА) (рис. 3). Микологический анализ отобранных проб проводили на базе лаборатории микологии биолого-почвенного факультета Санкт-Петербургского государственного университета. Идентификацию микроскопических грибов (микромицетов) проводили с использованием отечественных и зарубежных определителей.

Рис. 3. Рост колоний микромицетов на питательной среде в чашках Петри

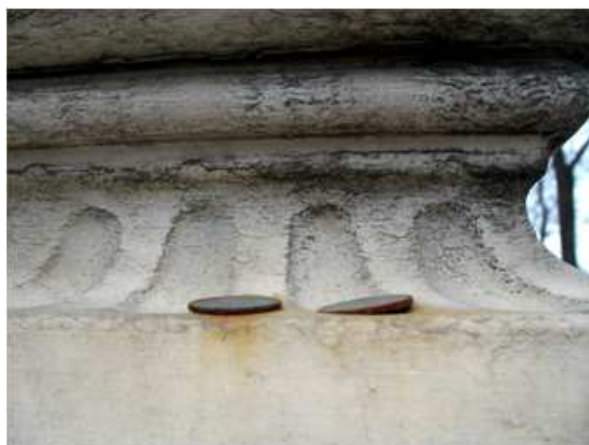
При визуальном обследовании монумента в апреле 2011 года были выявлены следующие формы разрушения каменных материалов (табл. 1–3; рис. 4–7). Памятник покрыт неравномерным слоем атмосферных загрязнений. На южной стороне мраморной стелы видны ржавые потеки от монет, оставленных посетителями (рис. 4). Поверхность мрамора существенно загрязнена биогенными образованиями (рис. 4, 5). Развитие колоний темноокрашенных грибов (рис. 5, а) наблюдается практически по всей поверхности, наиболее сильно поражен ими саркофаг. Налет водорослей (рис. 5, б) покрывает нижнюю часть стелы (у цоколя) с северной и восточной стороны. Кроме того, на поверхности мрамора отчетливо видны следы отшелушивания и выкрашивания (рис. 6, а), приводящих к огрублению поверхности камня, и появлению на ней небольших углублений. Наиболее интенсивно эти процессы проявлены на крышке саркофага и реберных элементах памятника.

Рис. 4. Грязевые наслоения, биологический налет и ржавые потеки от монет на горизонтальной и вертикальной поверхностях стелы под саркофагом. Южная сторона. Фото 2011 года

1. Проведение частичных реставрационных работ — заделка трещин, укрепление поверхности.
2. Регулярное проведение профилактических мероприятий: удаление загрязнений, промывка поверхности монумента, биоцидная обработка.
3. Проведение постоянного мониторинга состояния памятника (отслеживание развития трещин и биообрастаний).

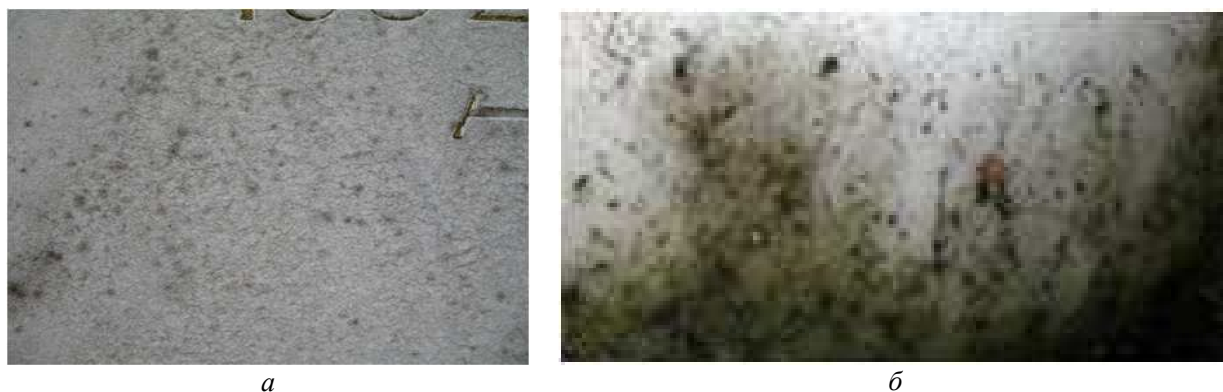
Рис. 5. Колонии микроскопических грибов (*а*) и водорослей (*б*) на поверхности каррарского мрамора памятника М. В. Ломоносову. Фото 2011 года

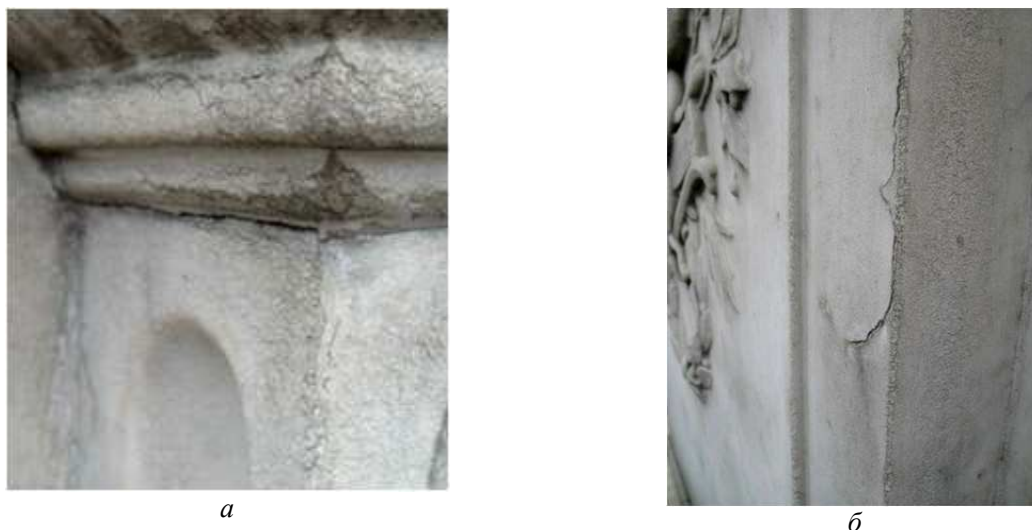
В центральной части стелы с восточной стороны над аллегорическим рельефом выявлен начальный этап отслаивания мрамора (рис. 6, б). В нижней части стелы зафиксированы мелкие трещины.

Рис. 6. Отшелушивание, выкрашивание (*а*) и отслаивание (*б*) на каррарском мраморе. Памятник М. В. Ломоносову. Фото 2011 года

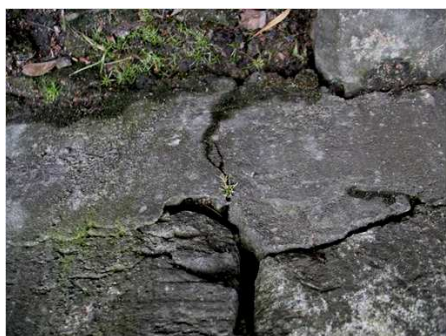
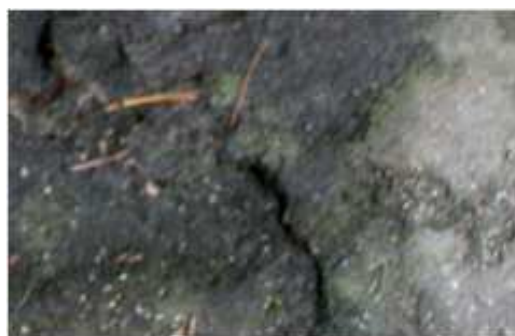
Экспертиза состояния основания памятника, выполненного из плитчатого известняка, также выявила существенное увеличение степени разрушения каменного материала (с 13 до 30,5%), что связано с усилением взаимосвязанных процессов механического и биогенного выветривания (рис. 7, табл. 3). Видны следы отшелушивания, выкрашивания и отслаивания камня, приводящие к образованию корродированной поверхности, в первую очередь, с западной и восточной сторон памятника. С восточной стороны обнаружена большая секущая трещина, а также система мелких трещин, которая проявлена и на южной стороне. Кроме того, выявлена незначительная деформация основания памятника (с северной и южной стороны). Налеты биогенного происхождения (слоевища лишайников, колонии грибов, налеты водорослей) распространены по всей поверхности известняка.

Рис. 7. Отслаивание (а) и образование зон растрескивания (б) на Путиловском известняке. Основание памятника М.В. Ломоносову. Фото 2011 года
